### **Zusammenfassung**

Wie verhalten sich Verfugungen aus epoxidharzgebundenen Fugenmörteln bei unterschiedlichen Pflasterbelägen hinsichtlich des optischen Eindrucks und zugesicherter Eigenschaften.

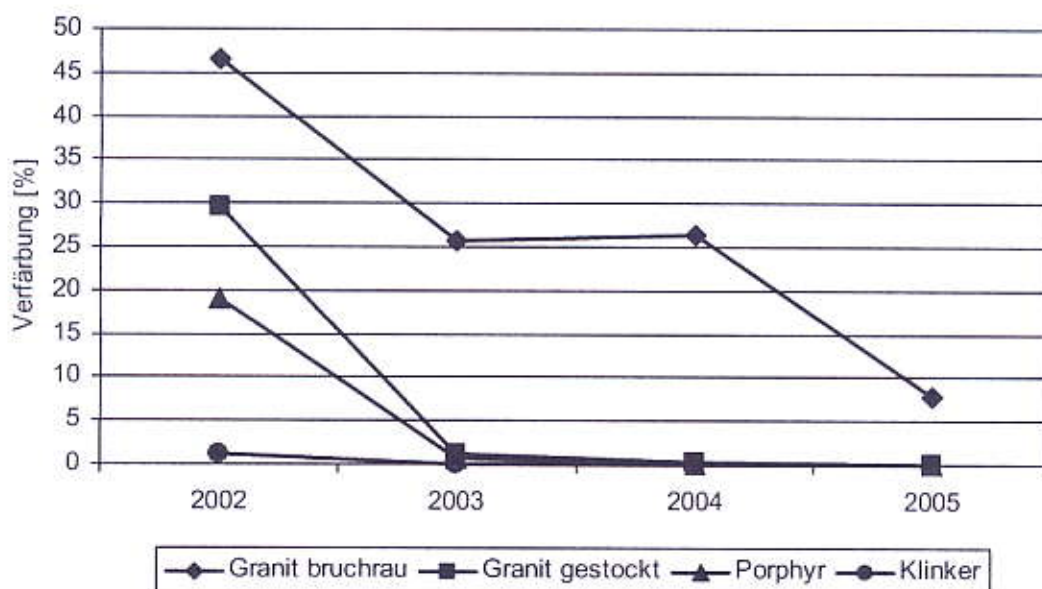
**Abb. 1**

*Verfärbung durch Bindemittelrückstände in Abhängigkeit von der Gesteinsart*

Obwohl der Einbau unter Aufsicht eines Technikers der jeweiligen Herstellerfirma erfolgte, verblieben unabhängig vom Produkt insbesondere beim Pflaster mit rauer Oberfläche Bindemittelrückstände als durchsichtiger Film. Wo diese gleichmäßig über die gesamte Belagsoberfläche auftraten wurde der visuelle Eindruck zunächst kaum geschmälert, einzel-

ne Flecken führten jedoch zu erheblichen optischen Beeinträchtigungen. Dennoch wurde der optische Eindruck überwiegend positiv bewertet. Über den gesamten bisherigen Versuchszeitraum fiel die Bewertung für den gestockten Granit mit knapp 84% positiver Bewertungen am besten aus, gefolgt vom Klinker mit über 71 % positiven Bewertungen. Auf den meisten Belägen war der Bindemittelfilm nach dem ersten Winter weitgehend verschwunden, beim bruchrauen Granit jedoch waren noch nach vier Jahren Bindemittelreste auf einem knappen Zehntel der Fläche vorhanden (s. Abb. 1.). Verfärbungen des Gesteins selbst wurden nirgendwo festgestellt, Mörtelrückstände an der Gesteinsoberfläche traten im Wesentlichen nur beim bruchrauen Granit auf. Hier verblieben in Vertiefungen und an Graten der Pflastersteine kleine Mörtelrückstände, die bei der Nachbehandlung übersehen worden waren oder nicht vollständig entfernt werden konnten, da bei kräftigerem Abfegen der Mörtel wieder aus den Fugen selbst entfernt worden wäre. Trotz Abwitterung und Benutzung des Belags sind diese Rückstände auch noch nach fast vier Jahren stellenweise vorhanden.
