<b>Entwicklung eines biomechanischen Verfahrens zur Bestimmung des Durchwurzelungswiderstands von Dichtungen für Kanalrohrverbindungen</b>	<b>Bautechnik, Straßenbaum, Wurzeln</b>
--	---

<b>Versuche in der Landespflege</b>	<b>2009</b>
<b>Fachhochschule Weihenstephan, Institut für Gartenbau</b>	<b>Nr. 13</b>
Bearbeiter: Martin Jauch

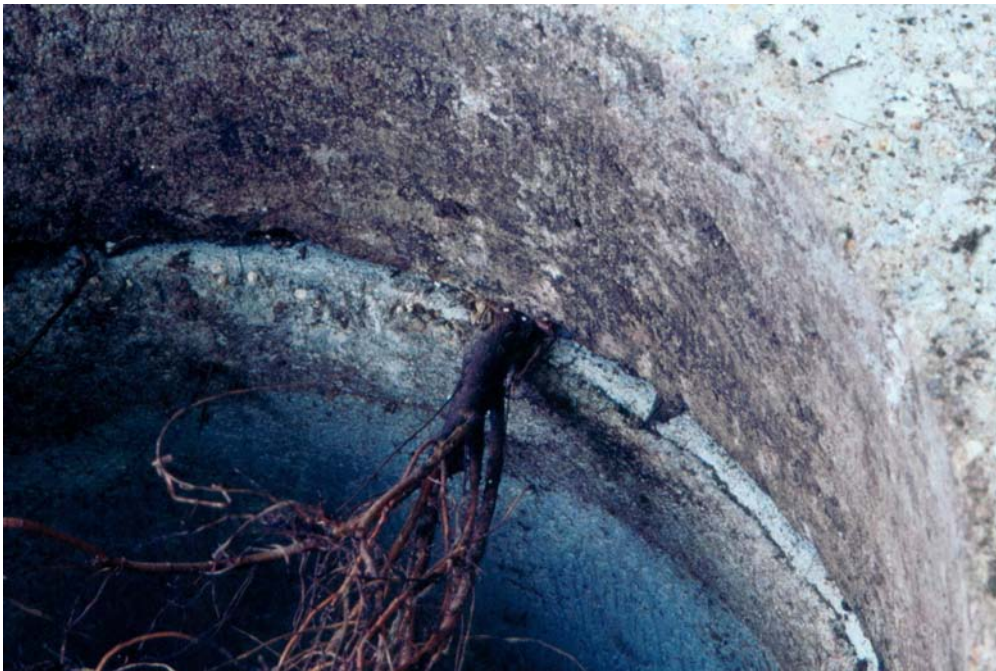
**Abb.: Wurzeldurchdringung bei Bitumen-Dichtungsring zwischen Rohrabschnitten (*Ficus benjamina*, Juni 2008)**

Die im halbjährlichen Turnus durchgeführten Zwischenauswertung der Kontrollvarianten ließ eine hohe Wurzelaggressivität der Testpflanzen erkennen. Bei dem Versuch mit praxisüblichen Rohrverbindungen hatten einige Wurzeln bereits nach sechs Monaten das Bitumenmaterial besiedelt. Eine Wurzel von *Ficus benjamina* (Birkenfeige) war durch die Abdichtung in das Rohrinne hineingewachsen. Bei dem Versuch mit Dichtungsringen zwischen Betonplatten wurden von allen drei Pflanzenarten Durchdringungen des Bitumenmaterials bewirkt. Im weiteren Verlauf konnte insbesondere die Birkenfeige ihre Wurzelaggressivität durch zahlreiche Durchdringungen des Kontrollmaterials unter Beweis stellen. Dabei kam dieser Pflanze zugute, dass sie stammbürtige Adventivwurzeln (Luftwurzeln) bildet, die in das Substrat eindringen und die bereits vorhandene Wurzelmasse erheblich erhöhen konnten. Insgesamt ist daher davon auszugehen, dass auch auf den geprüften Dichtungen auf Styrol-Butadien-Basis (SBR) ein hoher Wurzeldruck lastete. Die Auswertung der SBR-Dichtungen ist derzeit noch nicht abgeschlossen, so dass die Ergebnisse an dieser Stelle nicht berichtet werden können.
